# REFORMA DEL CASTILLO Y CAPILLA DE SANT SALVADOR DE PUIG - ALDER

## REFORM OF THE CASTLE AND CHAPEL OF SANT SALVADOR PUIG - ALDER

Arquitecto	: Joan Curós. Xavier Ferrer.
Ubicación	: Les Planes d'Hostoles. Girona. España.
Cálculo Estructural	: Miguel A. R. Nevado. Arquitecto.
Construcción	: Construcciones J. Pallas, S.L. Olot. Girona.
Superficie de terreno	: 4.036 m <sup>2</sup>
Superficie de la obra	: 300 m <sup>2</sup>
Materialidad predominante	: piedra y madera.
Presupuesto de la obra	: 77.786,80 €
Año proyecto	: 2008.
Año construcción	: 2009.
Fotografías	: Joan Curós.

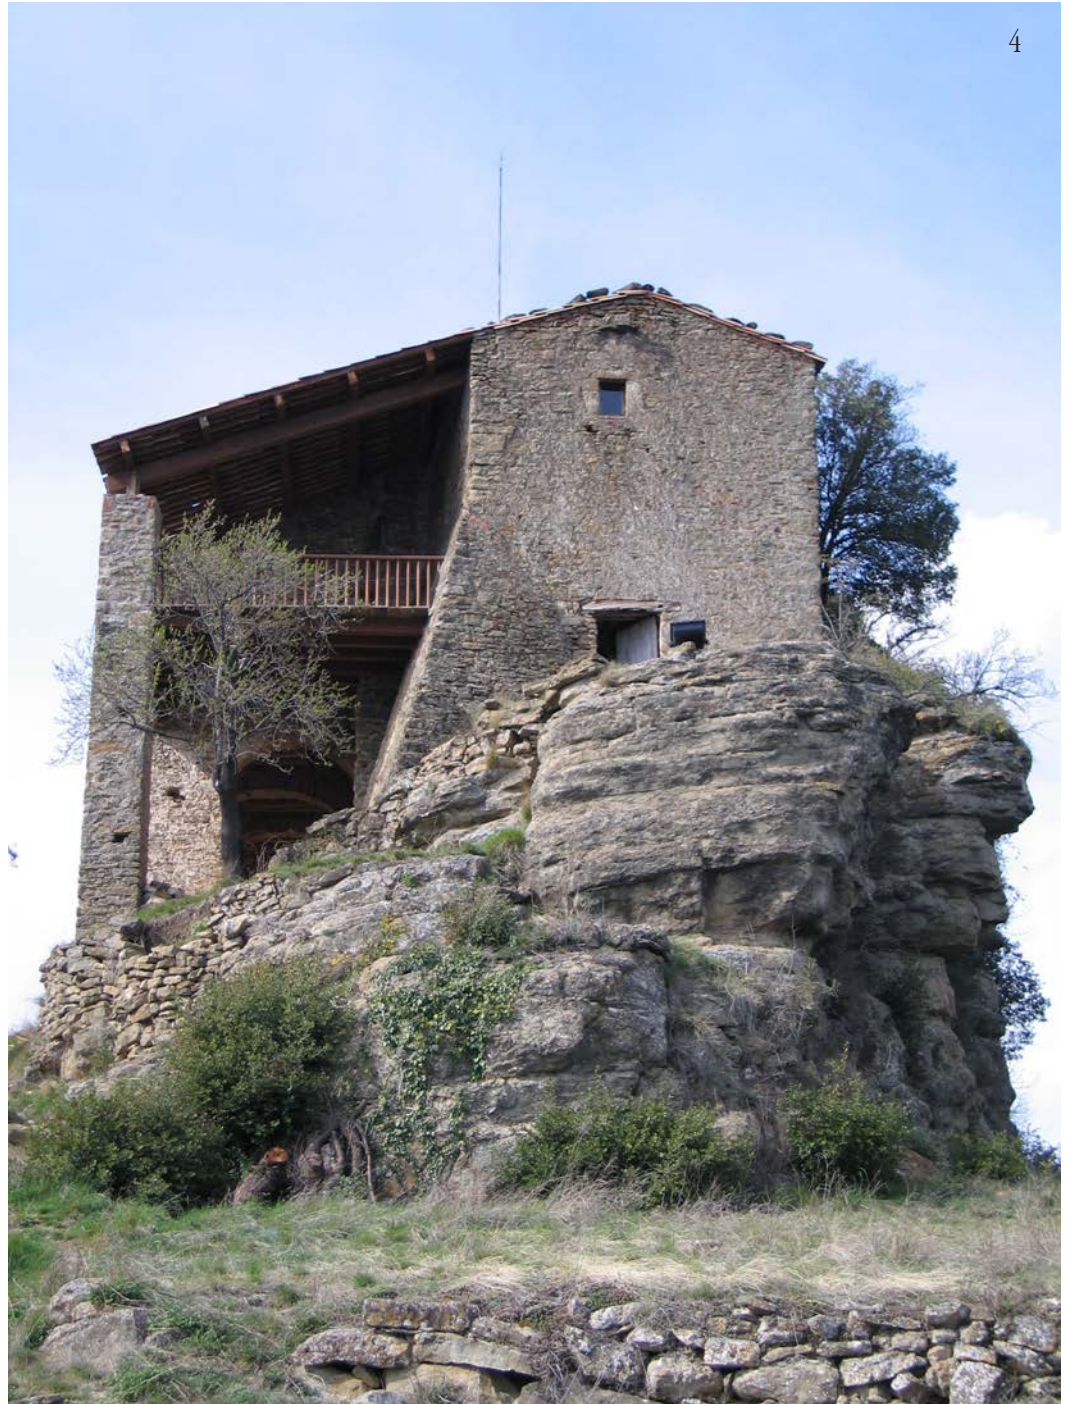
4

Imagen 4\_ Fachada sur (fuente: el autor).

El objetivo del proyecto ha sido depurar el volumen, dar más confortabilidad a la zona de estancia y paralelamente aumentar la cohesión de la volumetría para que las distintas etapas de crecimiento construidas incrementen su unidad y homogeneización en la edificación. El lenguaje arquitectónico del edificio mantiene un estrecho vínculo matérico con su entorno, como si un monumento rocoso emergiera entre las rocas. Esta percepción se plasma con gran alegoría en la fachada sur. ☺☺

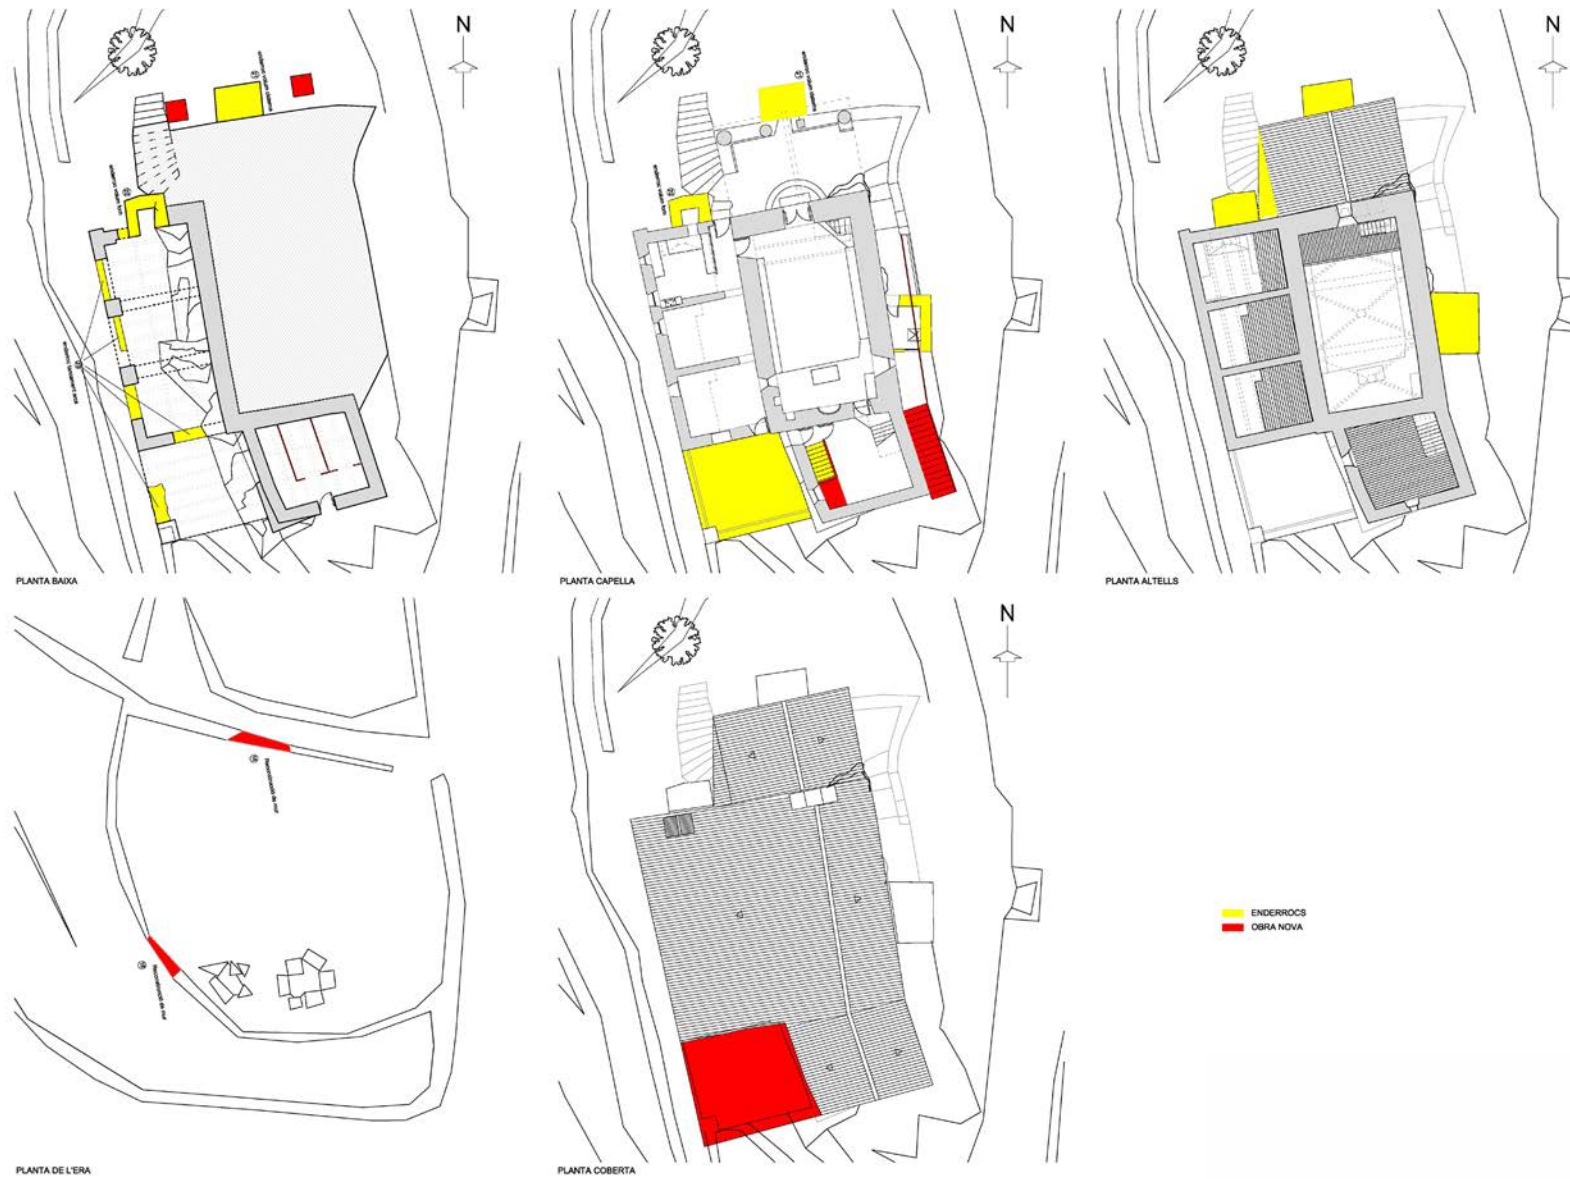
Plantas de Arquitectura
